**Hevosponttuuni**

*1984-2014*

Tässä harvinainen kuvasarja hevosponttuunin valmistuksesta. Ponttuuni valmistettiin Sonkajärven Koirakoskella vuonna 1984. Alunperin diafilmille otetut kuvat on digitoitu keväällä 2014. Kuvia on yhteensä toista sataa ja niistä on valittu tähän parhaimmat otokset kuvastamaan perinteisen hevosponttuunin rakennusta. Todennäköisesti tästä maasta ei löydy vastaavaa kuvasarjaa.

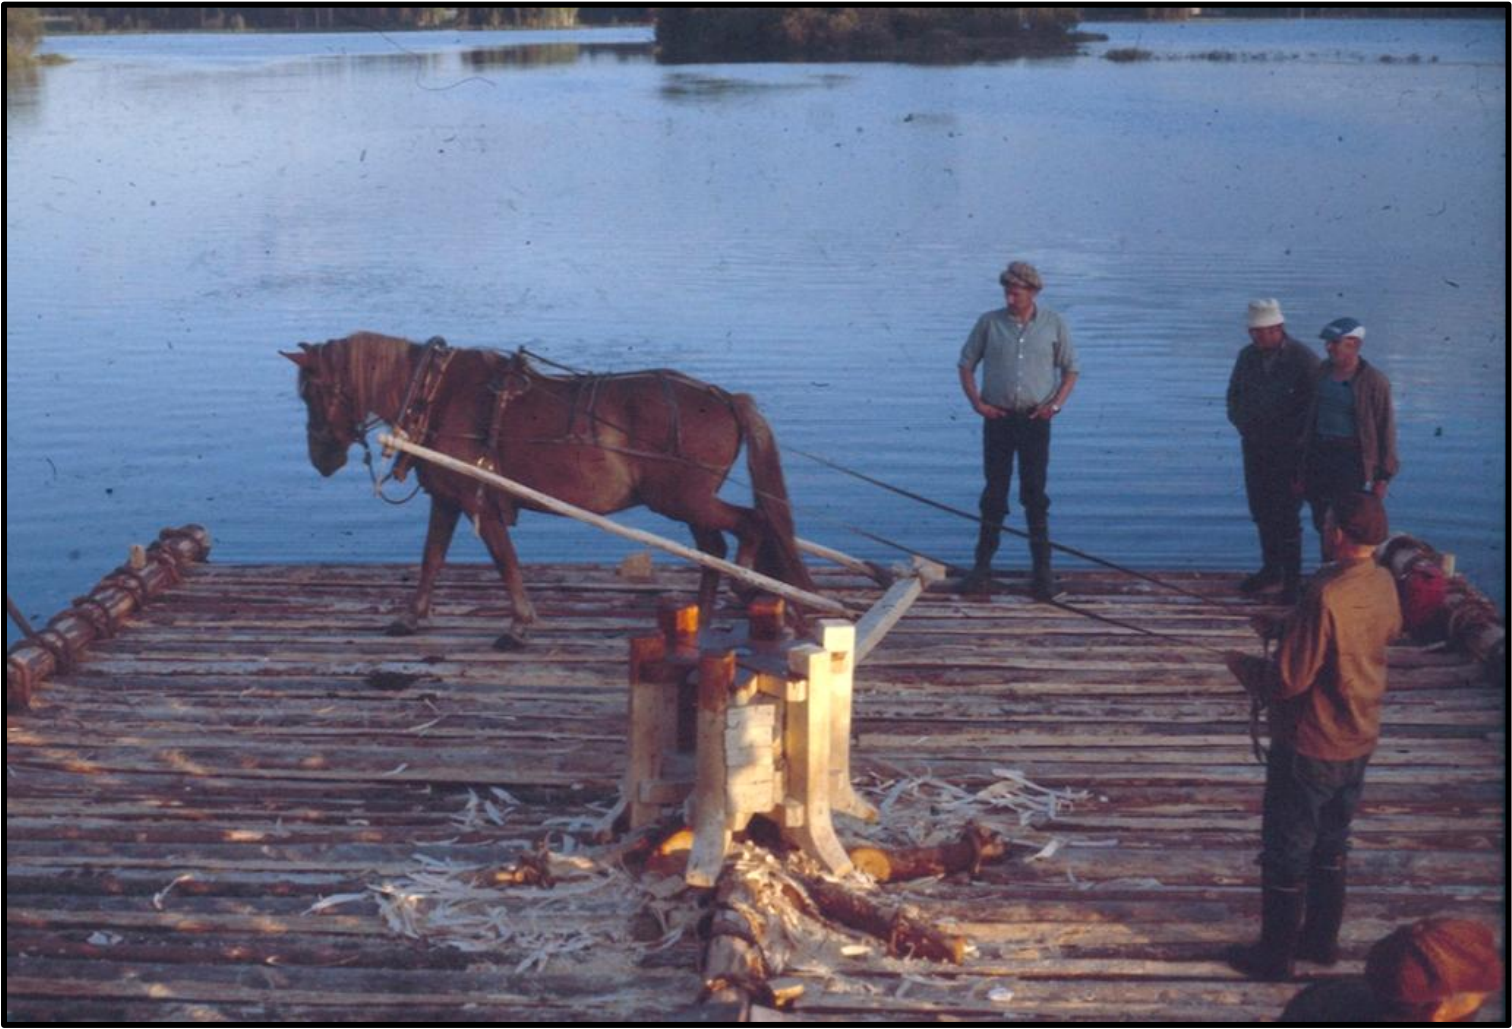
**Kuva yllä:** Vorokin koekäyttöä. Hevonen täytyi totuttaa ponttuunin yksitoikkoiseen työhön. Huomaa että vorokin tervaus on vielä kesken ja lastut on siivoamatta.

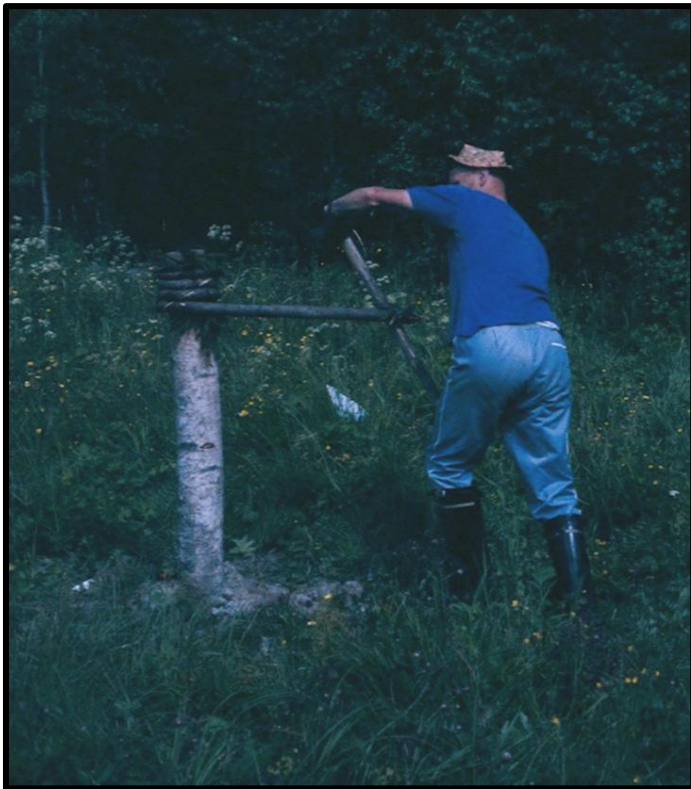
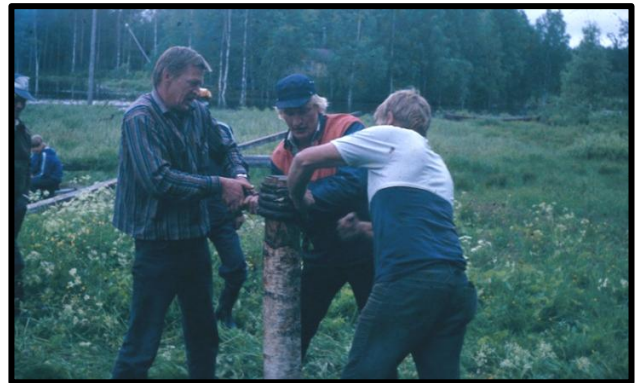
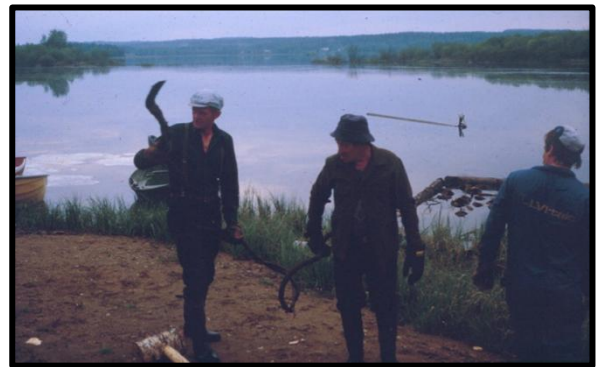
**Kuvat alla:** Närelenkin vääntämistä. Viimeinen toimenpide on saada näreen pää lenkin sisään ilman että lenkki purkautuu. Joskus tämä ei meinaa onnistua (kuva oikealla).

Valmiita lenkkejä haudutetaan ennen käyttöä vedessä. Kuvassa alhaalla oikealla on puomilla eristetty alue jossa lenkkejä haudotaan. Närelenkkejä on myös käytetty uittopuomien kiinnittämiseen toisiinsa ennen kuin ketjut tulivat käyttöön.

Ponttuuni on valmistettu kokonaan puusta. Joitakin nauvoja kuitenkin siinä tarvitaan mm. päreiden kiinnitykseen. Tukit sidotaan toisiinsa närelenkeillä, jotka valmistetaan tuoreista näreistä vääntämällä ja samalla kiertämällä niitä puupölkyn ympäri. Näin puun syyt irtoavat toisistaan ja siitä tulee sitkeä ja kestävä sitomisväline

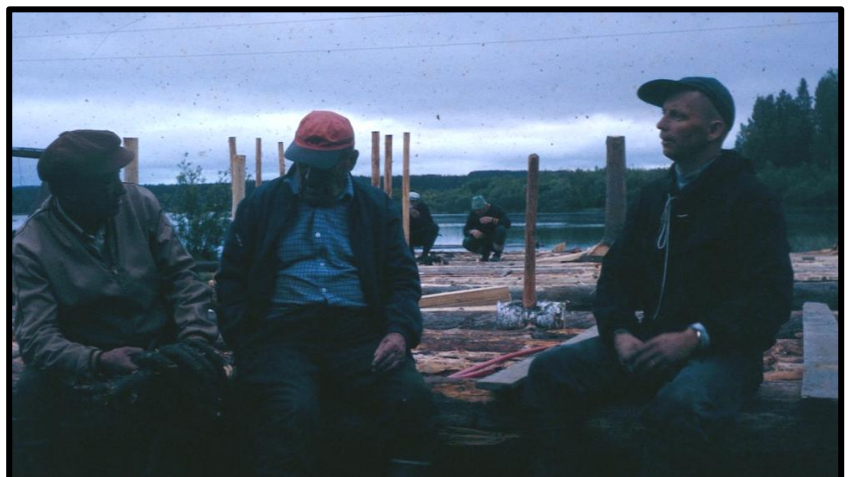
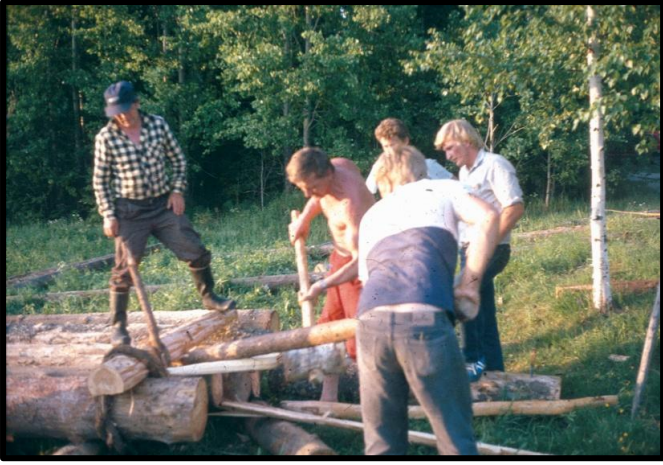
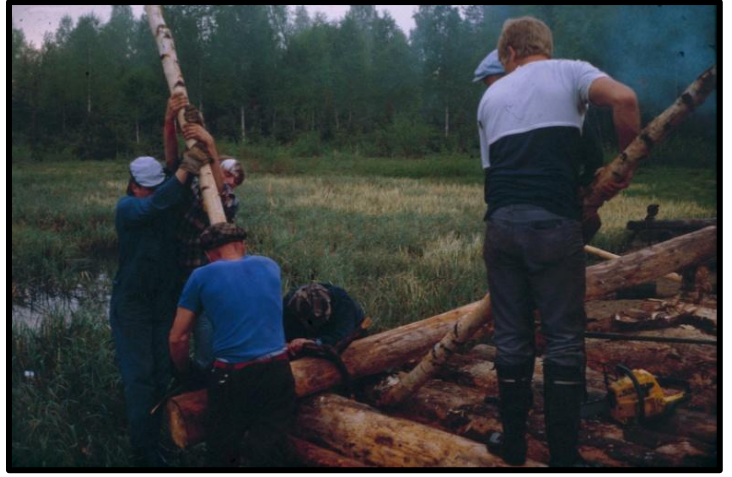
**Kuvat yllä ja alla:** Innostus oli kylällä valtava ja talkoolaisia riitti aina ponttuunitalkoisiin. Näissä kuvissa sidotaan pohjatukit ponttuunin sivulla kulkeviin tukkeihin närenlenkin avulla. Sidos täytyi kiristää ja kiilata lopuksi paikoilleen. Kuvassa alla oikealla kiiloja veistetään. Ponttuunin päällä on jo valmiiksi veisteltyjä kiiloja.

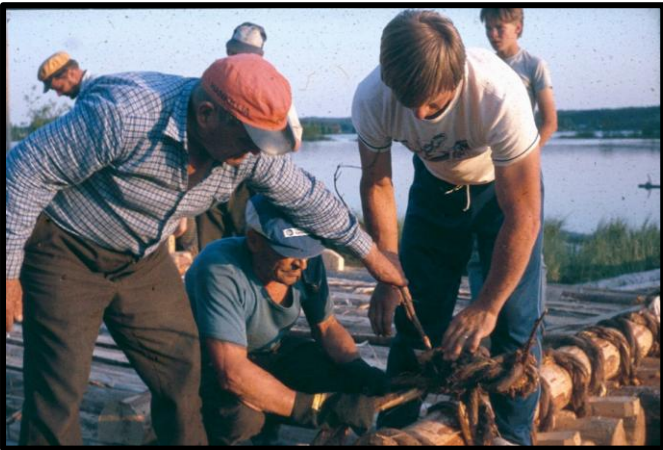
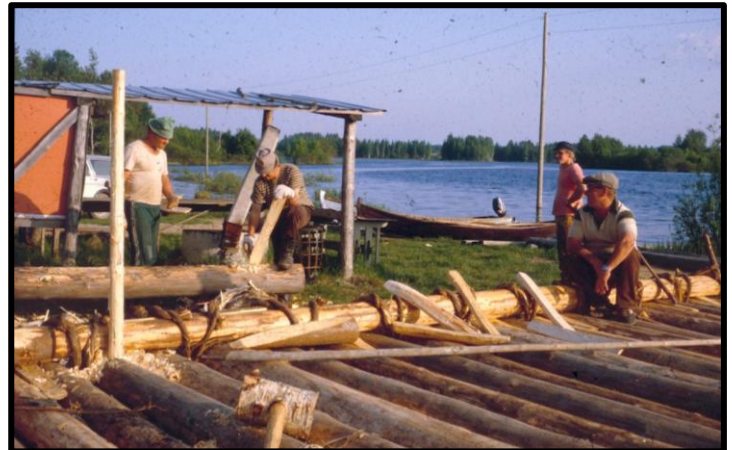
**Kuvat oikealla:** Kun pölkkyt oli höylätty oikeaoppisesti niin pärenippujen toinen pää kastettiin punamultamaaliin. Ladottaessa seinään tai kattoon punainen pää tulee alaspäin. Taustalla pystytetään mökin runkoa.

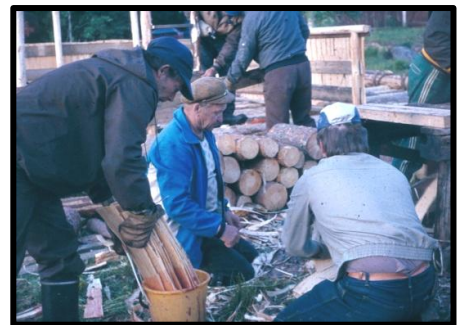
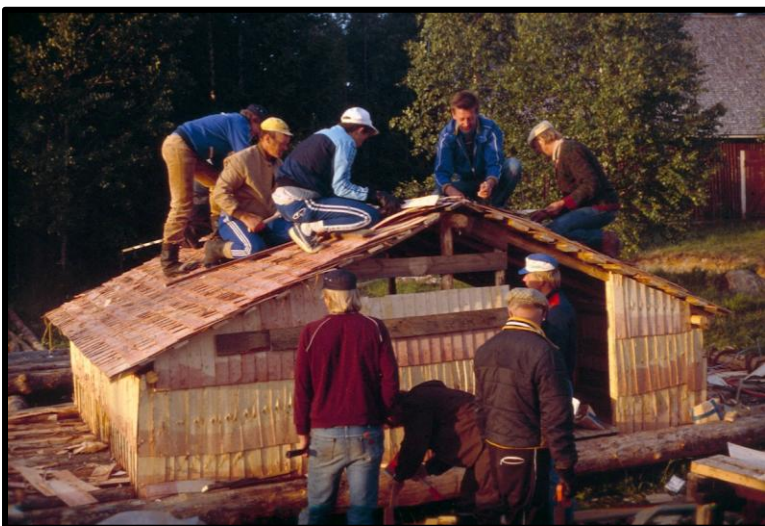
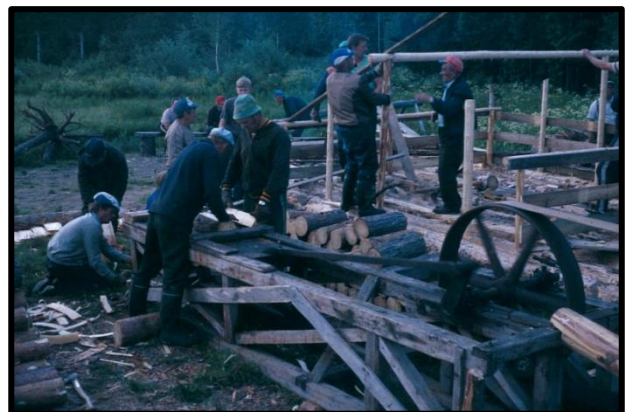
**Kuva alla:** Ponttuuni on kaksiosainen. Pienemmässä ponttuunissa on mökki, jossa säilytetään muonaa ja tavaroita. Mökki vuorattiin tavallisesti päreillä. Tässä katto- ja seinätalkoot kiihkeimmillään.

**Hevosponttoonin** keskelle tulee **Vorokki**. Vorokin "akseli" tehdään näreenjuurakosta. Kuvassa on menossa tuumaus-  
tauko kuinka juurakko saadaan istutettua ponttuuniin.

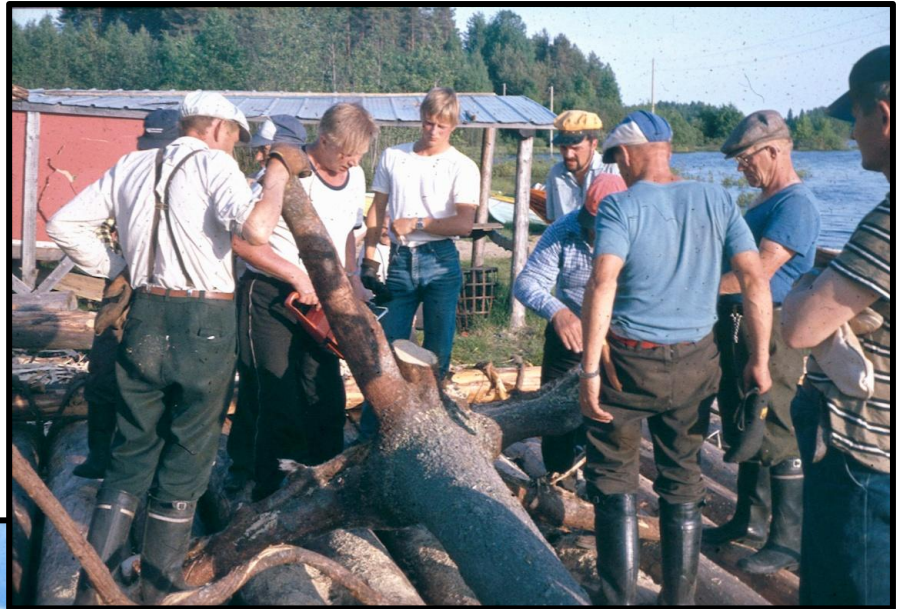
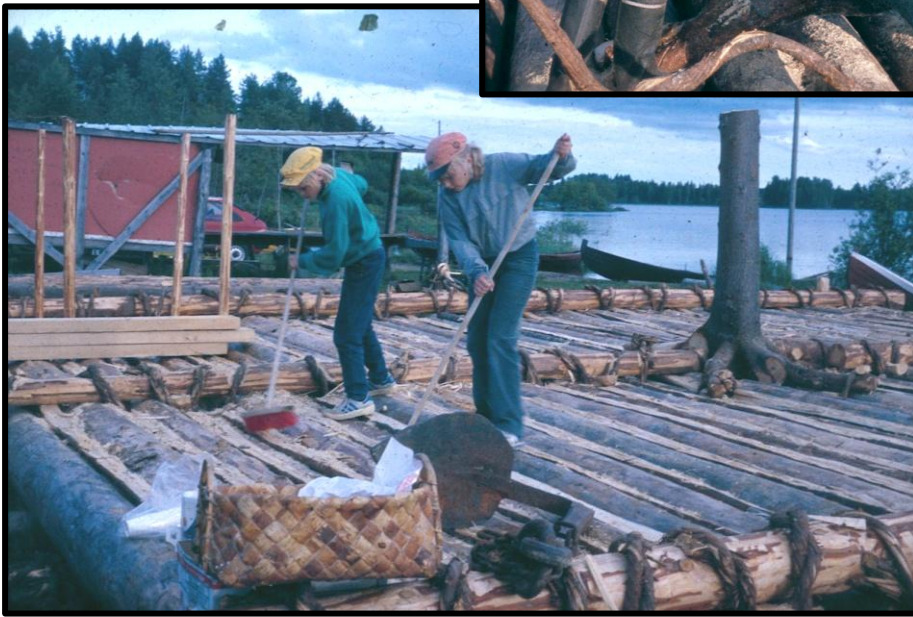
**Kuva alla:** Tytöt ovat päässeet siivoamaan ponttuunia. Vorokin "akseli" jököttää jo paikoillaan.

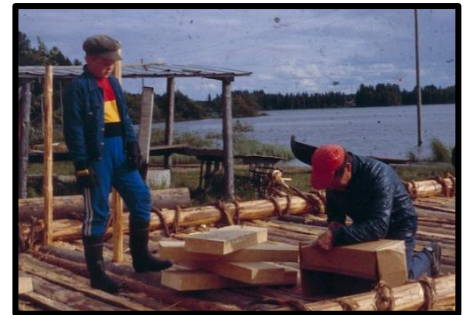
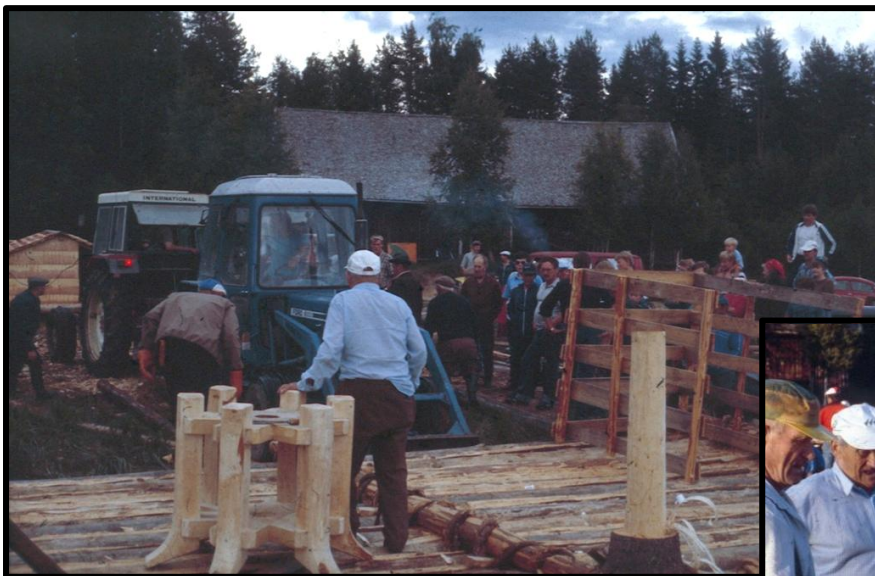
**Kuva alla:** Tässä mitoitetaan vorokin osia.

**Kuva vasemmalla:** Vorokin akseli veistettynä oikeisiin mittoihinsa ja itse vorokki kasattuna.

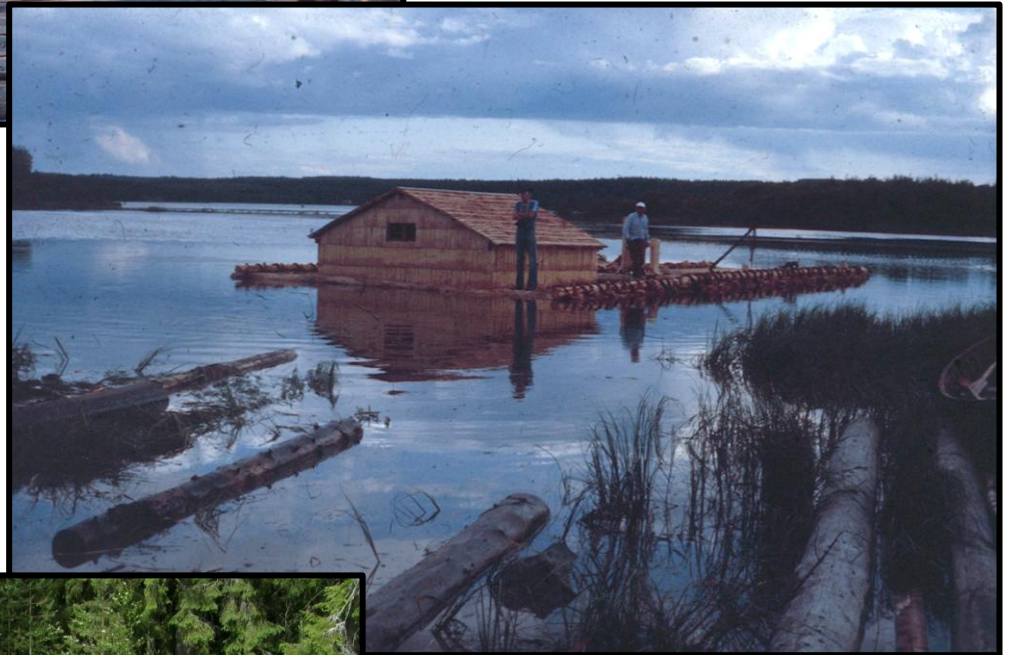
**Kuva alla:** Kaikki maatuu aikanaan.

Tässä ponttuuni kuvattuna tarkalleen 30 vuotta valmistumisensa jälkeen. Vieläkö on taitajia jotka osaisivat tehdä hevosponttuunin? Toivottavasti näistä kuvista on apua niille jotka sen joskus tulevaisuudessa Suomen maassa tekevät!

Ponttuuni on hävitetty keväällä 2014 huonokuntoisuutensa vuoksi.
